Miljøteknisk undersøkelse Raunes i Vindafjord kommune

Tittel	Miljøteknisk undersøkelse Raunes i Vindafjord kommune
Prosjektnummer	P-04.019
Rapportnummer	P-04.019-1
Forfatter (e)	Magnus Kristensen
Revisjon nummer	1
Dato	18.08.04

I forbindelse med kommende forberedelser, fjerning og demolering av overbygningen til Ekofisk 2/4-tanken, ble Miljøbistand AS engasjert av AF Decom AS til å gjennomføre en miljøteknisk undersøkelse på Raunes i Vindafjord kommune.

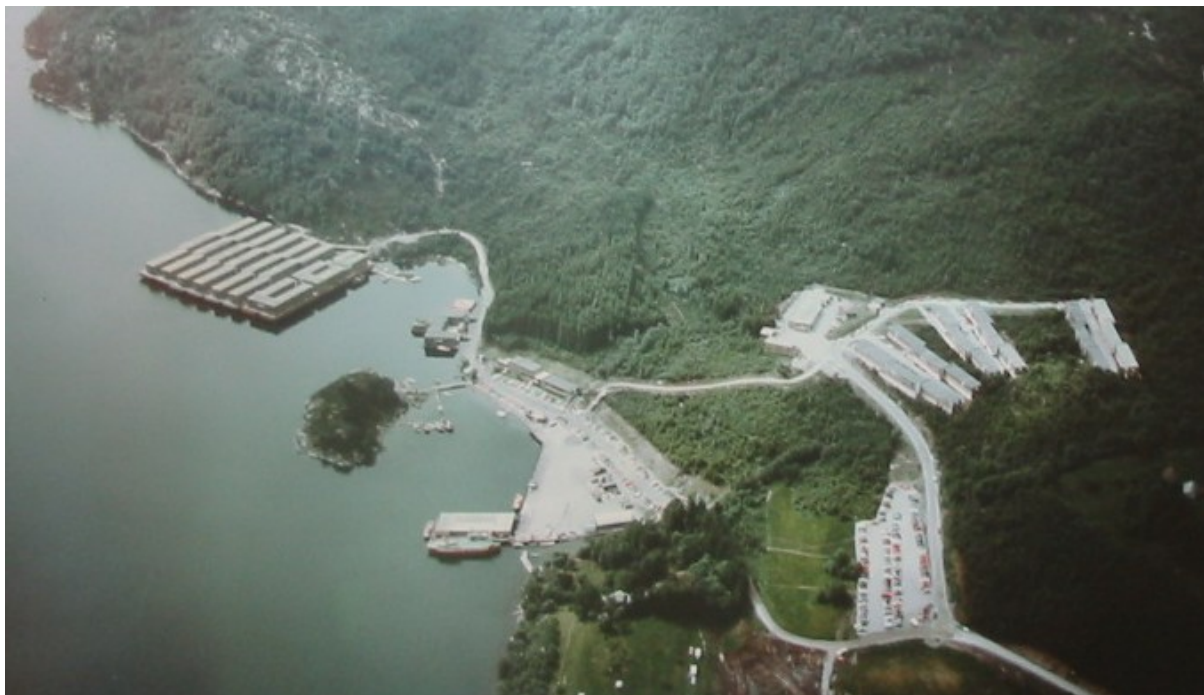
Figur 1: Raunes 1980/86. Flotellet er ankret opp ved Grønavikskai. Kontorbygningen kan ses nord for flotellet, ved siden av atkomstveien mellom de to kaiene. Foto: Arthur Halseid.

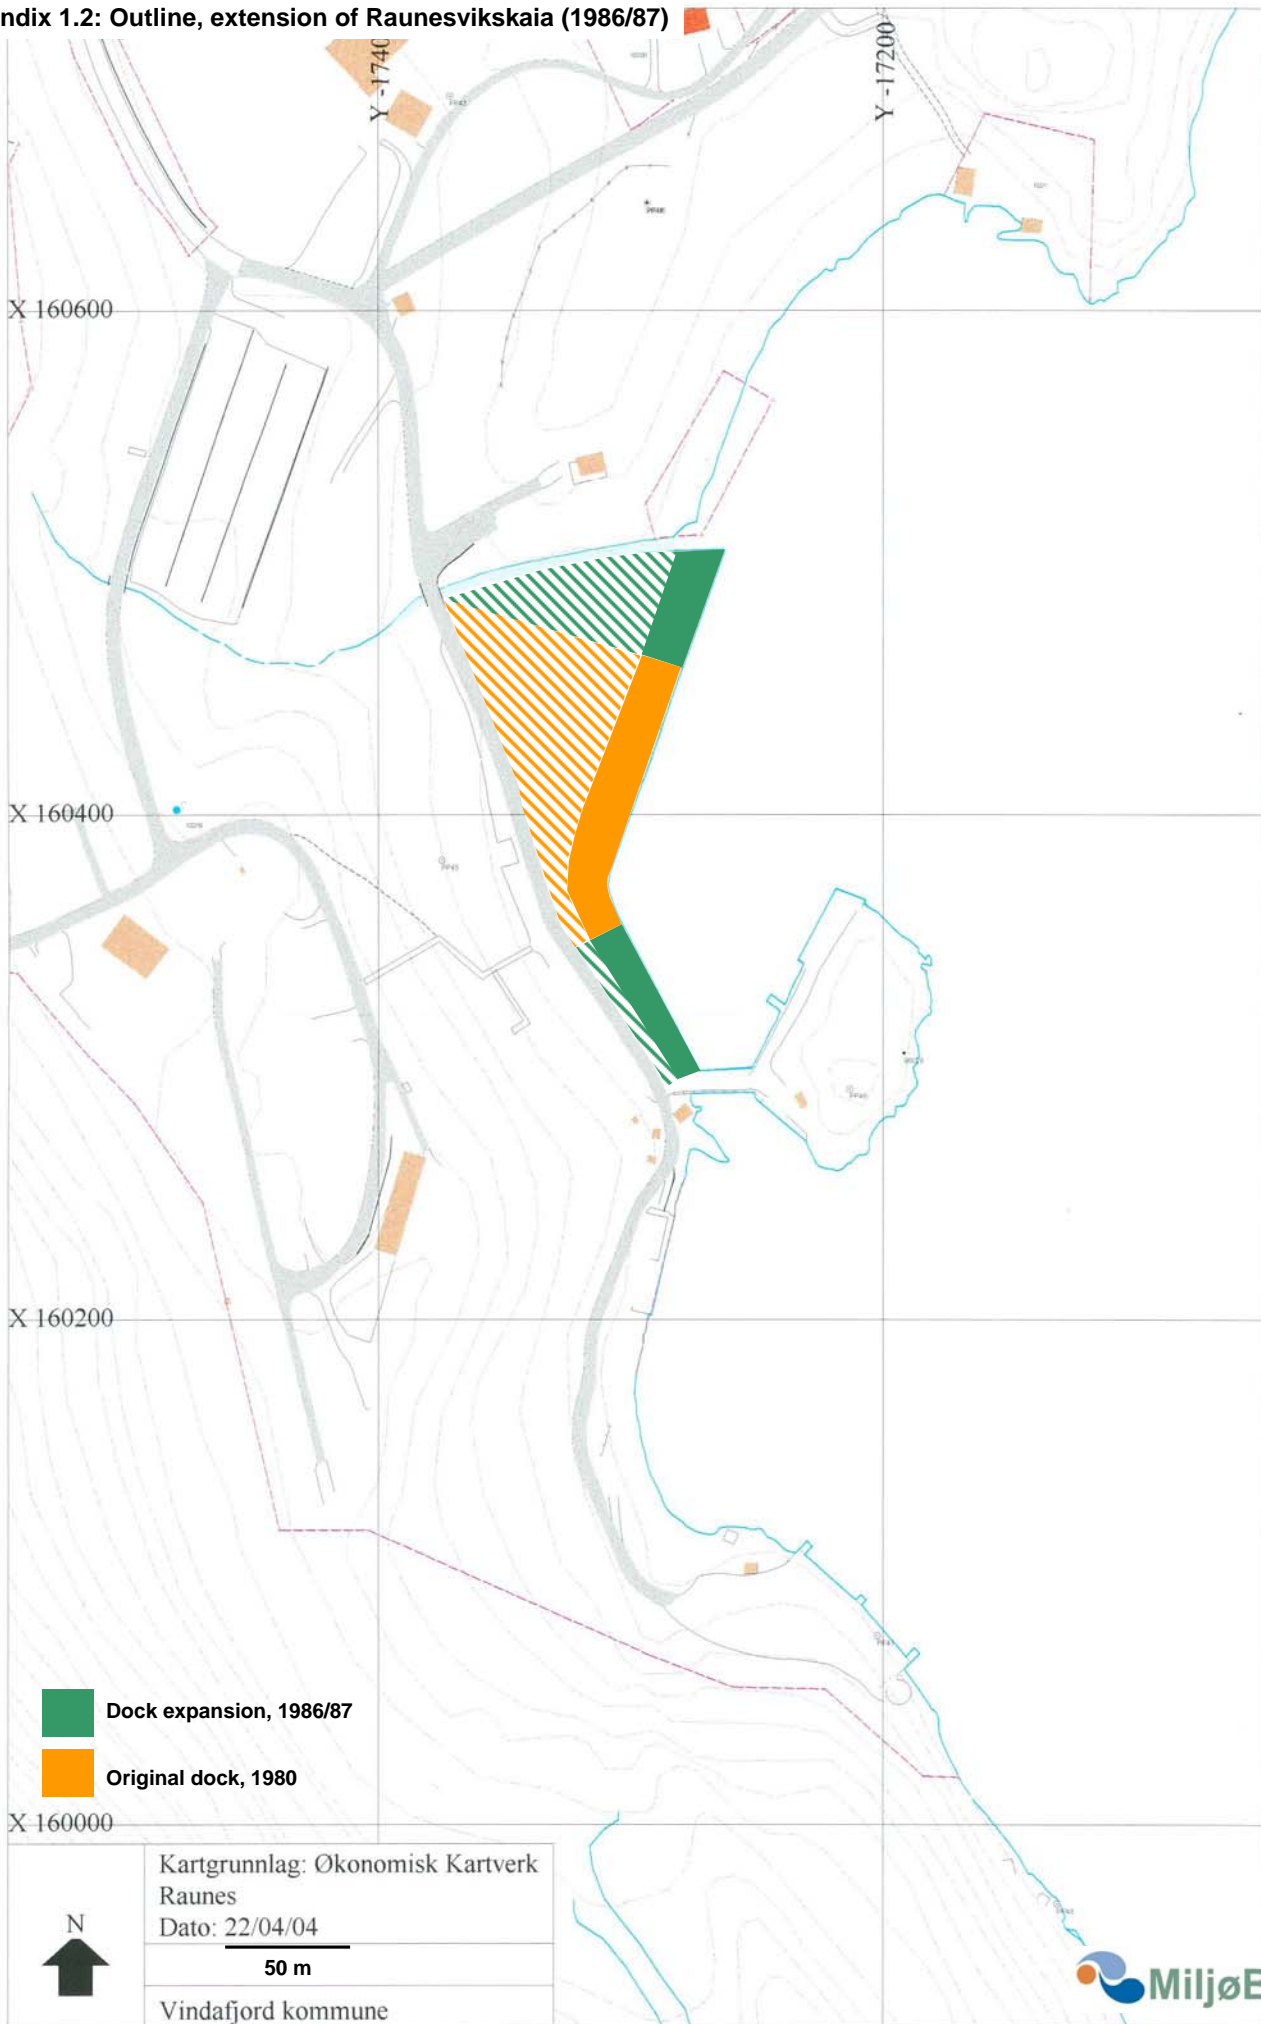
Appendix 1.2: Outline, extension of Raunesvikskaia (1986/87)

Kaiarealene i Raunesvika gikk også gjennom forandringer rundt 1986/87, ikke minst utvidelsen av Raunesvikskai med totalt 120 m i sørlig og nordlig retning (vedlegg 1.2). Bekken nord for området fikk sitt løp noe endret som følge av utvidelsen.

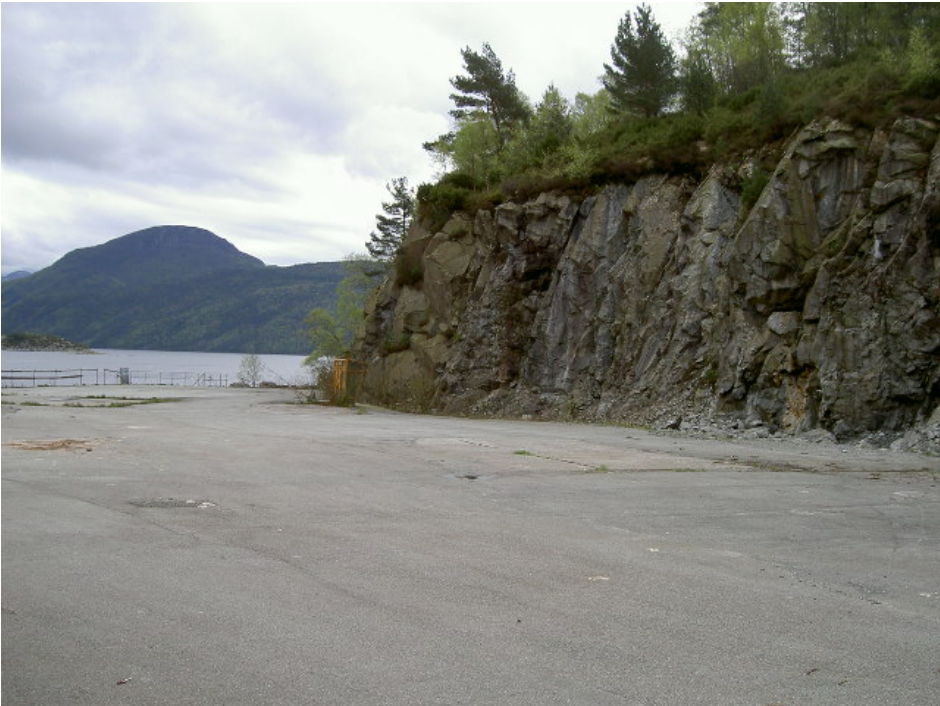
Figure A4: Grønnavikskaia, seen from the north. Photo: MiljøBistand AS, May 2004.

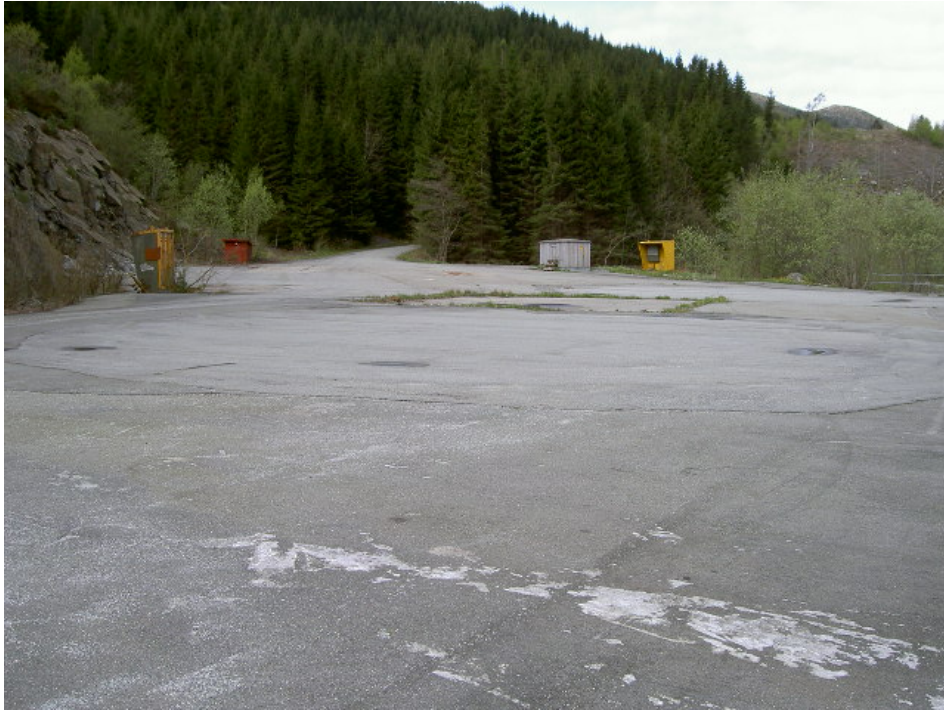
Figure A5: Grønavikskaiia, seen from the south. Photo: MiljøBistand AS, May 2004.

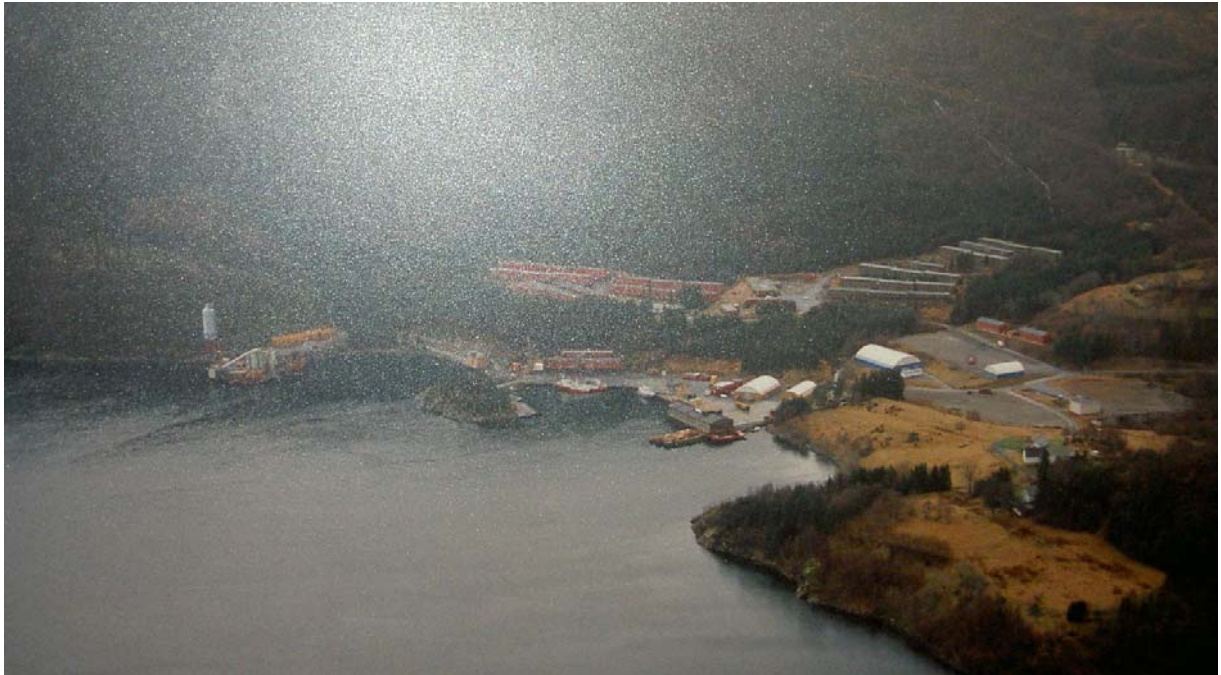
Figure A6: Overview of Raunes ca. 1991. The cement silo situated at Grønnavikskai is visible on the left hand side of the picture. Photo: Odd Furenes.

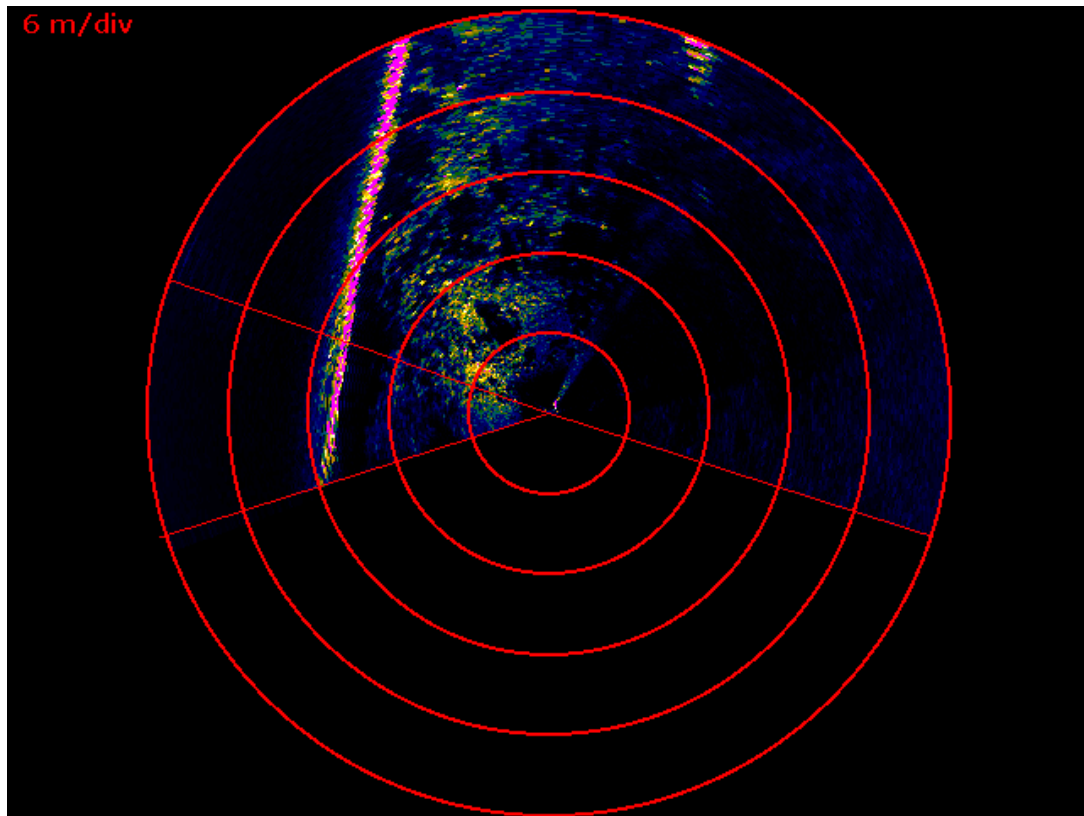
Figure A8: Sonar Scan showing the extent of the disposed of rubber tyres in Raunesvika. The rubber tyres are shown as yellow dots. The pink colouration corresponds to the dock front.

ROV undersøkelsene avdekket et betydelig antall gummidekk rett utenfor kaifronten, som vist i figur 4. Dekene ble hovedsakelig lokalisert nord for området der kaifronten ”knekker”, og omfattet et område omtrent 30 meter nord og 15 meter øst for kaifronten. Videre ble det observert noe skrapmetall og store steinblokker like utenfor kaifronten. Steinblokkene ble hovedsakelig observert i de nordligste delene av kaiområdet, i et område hvor sjøbunnen besto av en stor del sagspon. Sistnevnte antas å ha blitt ført med bekken fra sagbruket som er omtalt i kapittel 2.1.

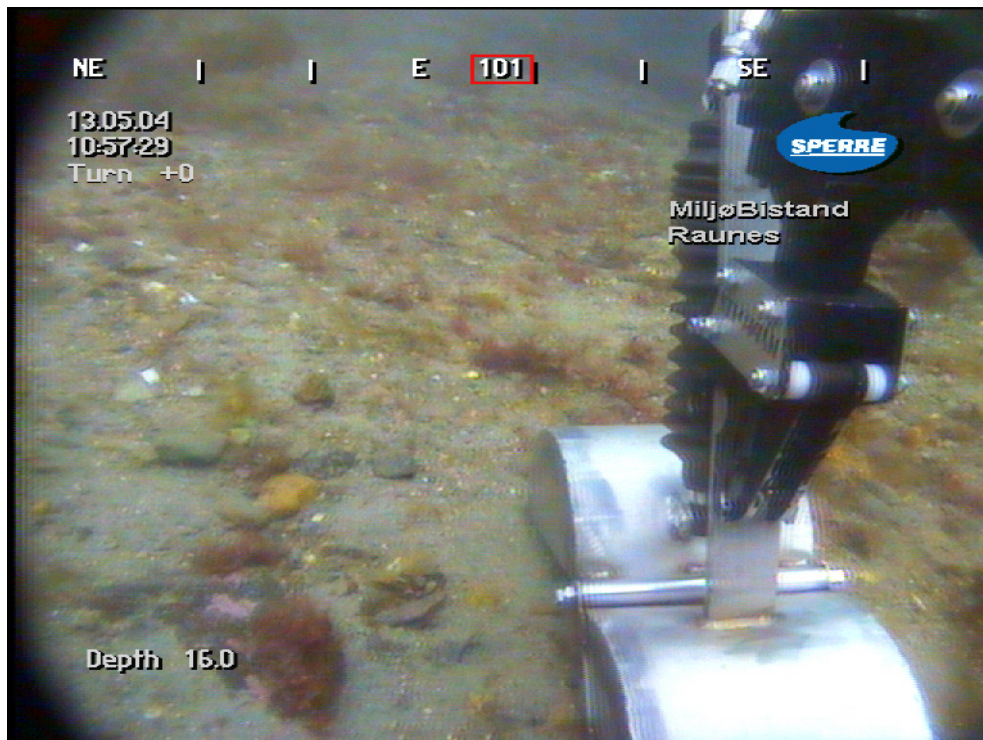
Figure A9: The situation at the sea bed in Grønnavika, sample location RAU 7.
